ОПЫТ ЭКСПЛУАТАЦИИ И РЕМОНТА КОПИРОВАЛЬНОГО АППАРАТА TOSHIBA 2060

Николай Наследников (Москва)

В статье описаны практические рекомендации по эксплуатации и ремонту копировального аппарата Toshiba 2060. Автор выражает благодарность инженерам фирмы ТомаК (Челябинск) за оказанную техническую помощь.

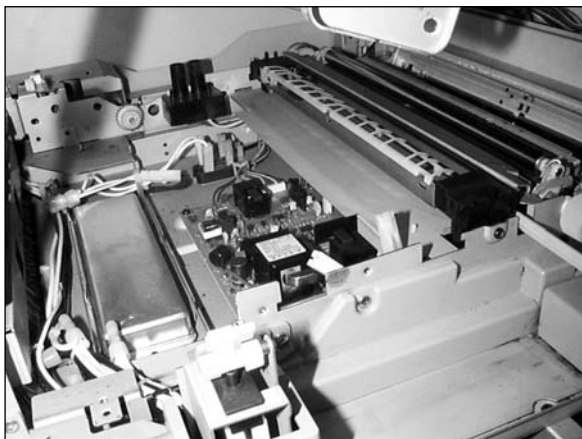
Рис. 3. Узел транспорта

В узле транспортера (см. рис. 3) две ленты. Чтобы снять узел, надо отвернуть один винт и отстыковать два разъема (оба подключены на одну металлическую пластину, поэтому отмечать не нужно). На металлической основе под резиновым транспортером и на белых капроновых валиках следует удалить скопившийся тонер. Если на высоковольтной плате (см. рис. 4) под транспортером накопилась бумажная пыль и тонер, нужно обязательно очистить плату пылесосом во избежание пробоев высокого напряжения.

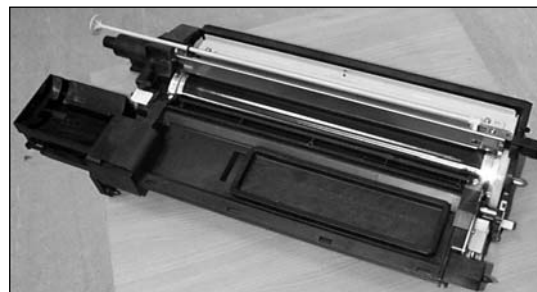
Рис. 8. Конструкция фетрового вала

Разбираем использованный фетровый вал – конструкция проста (см. рис. 8): на алюминиевую трубку намотан фетр, пропитанный силиконом; с обеих сторон вставлены промежуточные валы. Чтобы валы не проворачивались в трубке, они закреплены штифтами.

Необходимо высверлить штифты и извлечь вал. Для дальнейшей работы нужен один вал, без скоса для шестерни. Металл, из которого изготовлен промежуточный вал, очень мягкий и поэтому, фиксируя его в тисках, используем деревянные прокладки. Отпиливаем лишний выступ, выравниваем напильником. Просверливаем отверстие, не сквозное, но глубиной не менее 8 мм. Поскольку металл очень мягкий, проблем это не вызовет. Сам фетр для CANON-1215 немного длиннее, чем нам необходимо. Отрезаем около 6 мм. Освободившаяся ось по диаметру совпадает с диаметром оси, используемой в TOSHIBA-2060. Все попытки сделать простой переходной вал для другой стороны (где находится шестерня, часть № 4401 951650) закончились неудачно. Поэтому я решил поставить фетровый вал вообще без шестерни, ведь работают же в других копирах такие валы без них. Тем более что фетровый вал поджимается достаточно жесткими пружинами (часть № 4401 951720). Даже если у вас в результате будет небольшое биение – не страшно. Благодаря пружинам биение компенсируется. И как показала практика, переделанный вал без нареканий отработал около 10 тыс. копий.

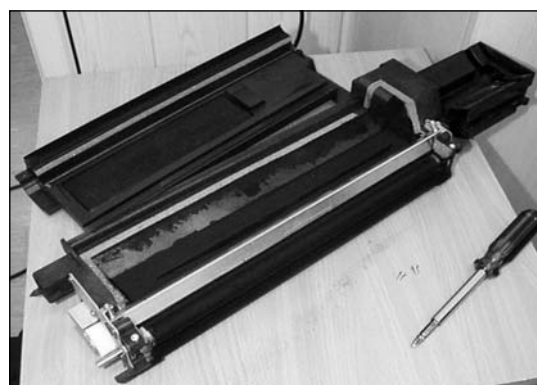
Рис. 9. Узлы девелопера и фотобарабана

Предварительно закупили необходимые запчасти (см. рис. 9). Опыт эксплуатации показывает, что эти детали служат по два заявленных срока, поэтому покупаем оригинальные запчасти.

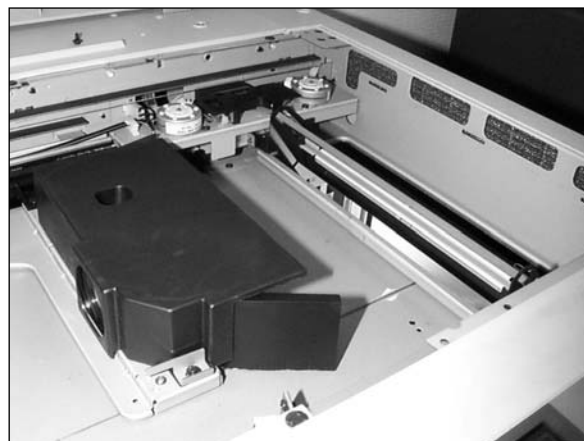
Рис. 13. Стационарный стол и подвижная лампа

Оптика состоит из стационарного стола и подвижной лампы сканирования с зеркалами (см. рис. 13).

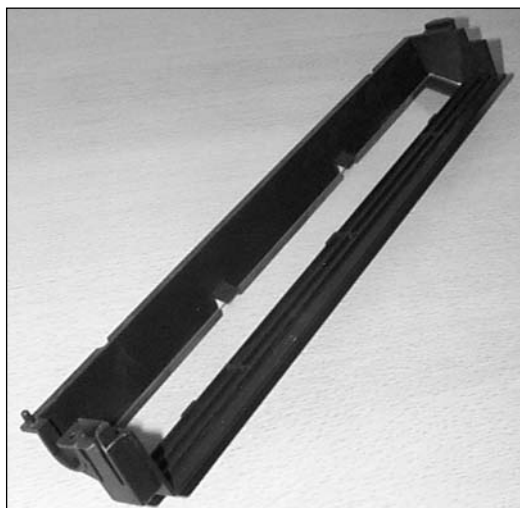
Рис. 14. Линза и зеркала

Зеркал в копире шесть. Они достаточно широки и не перекрыты никакими планками, держателями, что облегчает доступ для технического обслуживания. Лампа сканирования с тремя первыми зеркалами конструктивно крепится как одно целое и передвигается по направляющим при помощи троса. Под крышкой находится линза и еще два зеркала (см. рис. 14). Эти зеркала передвигаются шестернями (участвуют в масштабировании). Их начальное положение определяется при помощи датчика, поэтому зеркала можно передвинуть во время ТО. Последнее, шестое, зеркало находится над фотобарабаном, и доступ к нему, после снятия барабанного узла и блока магнитной проявки, свободен. Нужно лишь нажать на защелку верхней крышки (см. рис. 15 и 16), которая разделяет тракт прохождения бумаги и оптику.
